EVALUASI KERUSAKAN RUAS JALAN KALIMAS BARU KOTA SURABAYA DENGAN MENGGUNAKAN METODE BINA MARGA

**EVALUASI KERUSAKAN
RUAS JALAN KALIMAS
BARU KOTA SURABAYA
DENGAN MENGGUNAKAN
METODE BINA MARGA**

Dwi Muryanto¹, Rudy Santosa²

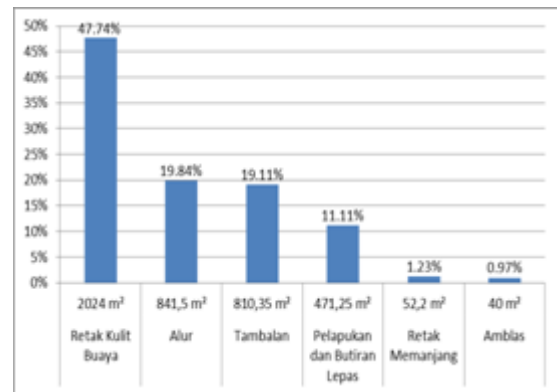
Gambar 2. Persentase Kerusakan Dari Luas Kerusakan

No	Jenis kerusakan	Luas (m ²)	Persentase kerusakan dari luas kerusakan	Persentase dari luas keseluruhan
				35000 m ²
1.	Retak Kulit Buaya (<i>Alligator Cracking</i>)	2024	47,74%	5,78%
2.	Alur (<i>Rutting</i>)	841,5	19,84%	2,40%
3.	Tambalan (<i>Patching</i>)	810,35	19,11%	2,31%
4.	Pelapukan dan Butiran Lepas (<i>Weathering and Raveling</i>)	471,25	11,11%	1,34%
5.	Retak Memanjang (<i>Longitudinal Cracks</i>)	52,2	1,23%	0,14%
6.	Ambblas (<i>Depression</i>)	40	0,97%	0,12%
JUMLAH		4239,3	100%	12,09%

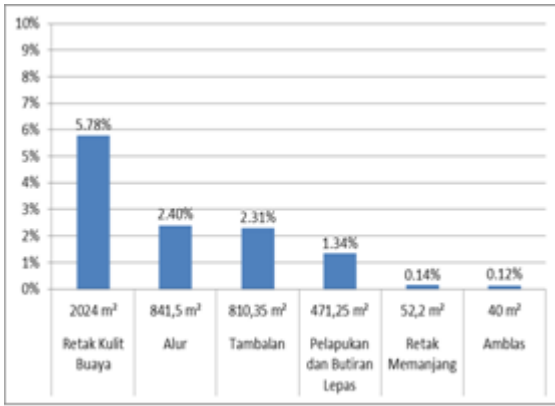
Gambar 3. Persentase Dari Ruas Keseluruhan (53000M²)

Pada Tabel 2 terlihat bahwa total kerusakan yang terjadi sebesar 4239,3 M² atau sebesar 12,09% dari luas total 35000 M² ruas jalan, ini menunjukkan bahwa kerusakan Jalan Kalimas Baru belum menyeluruh namun perlu diperbaiki secara berkala.
