EVALUASI KERUSAKAN  
RUAS JALAN KALIMAS  
BARU KOTA SURABAYA  
DENGAN MENGGUNAKAN  
METODE BINA MARGA

Dwi Muryanto<sup>1</sup>, Rudy Santosa<sup>2</sup>

<sup>1</sup> Prodi Teknik Sipil, Universitas Dr. Soetomo  
Jl. Semolowaru 84, Surabaya 60118

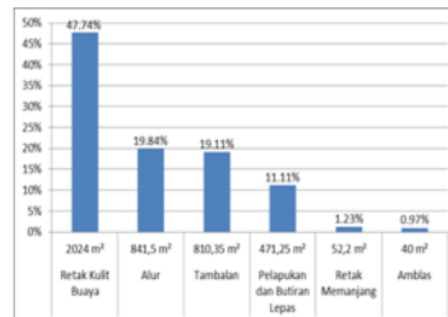
Gambar 2. Persentase Kerusakan Dari Luas Kerusakan

Kerusakan Retak kulit buaya yang terjadi dilapangan sebesar 47,74 % yang disebabkan oleh beban lalu lintas yang berulang-ulang. Retak dimulai dari bagian bawah permukaan aspal (atau pondasi yang distabilkan), dimana tegangan dan regangan tarik sangat besar dibawah beban roda dan merambat ke permukaan yang awalnya berupa suatu rangkaian retak-retak memanjang.

Kerusakan yang terjadi dilapangan sebesar 19,84 % dari total kerusakan yang ada yaitu rusak alur yang diakibatkan oleh beban lalu lintas yang berulang-ulang pada lintasan roda sejajar dengan aspal. Gerakan ke atas perkerasan dapat timbul disepanjang pinggir alur. Alur biasanya baru nampak jelas ketika hujan dan terjadi genangan air di dalamnya. Menurut Asphalt Institute MS-17, sebab-sebab terjadinya alur adalah pemadatan/deformasi tanah dasar atau perpindahan campuran aspal yang tidak stabil.

Sebesar 19,11% kerusakan yang terjadi yaitu Tambalan yang menimbulkan distorsi, disintegrasikan, retak atau terkelupas antara tambalan dan permukaan perkerasan asli. Kerusakan tambalan dapat terjadi karena permukaannya yang menonjol atau amblas terhadap permukaan perkerasan. Jika kerusakan terjadi pada tambalan, maka kerusakan tersebut belum tentu disebabkan oleh lapisan yang masih utuh.

No	Jenis kerusakan	Luas (m <sup>2</sup> )	Persentase kerusakan dari luas kerusakan	Persentase dari luas keseluruhan
				35000 m <sup>2</sup>
1.	Retak Kulit Buaya ( <i>Alligator Cracking</i> )	2024	47,74%	5,78%
2.	Alur ( <i>Rutting</i> )	841,5	19,84%	2,40%
3.	Tambalan ( <i>Patching</i> )	810,35	19,11%	2,31%
4.	Pelapukan dan Butiran Lepas ( <i>Weathering and Raveling</i> )	471,25	11,11%	1,34%
5.	Retak Memanjang ( <i>Longitudinal Cracks</i> )	52,2	1,23%	0,14%
6.	Amblas ( <i>Depression</i> )	40	0,97%	0,12%
JUMLAH		4239,3	100%	12,09%

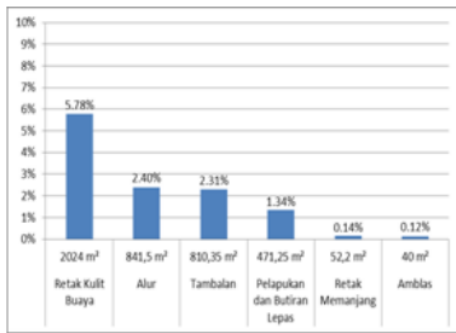
Gambar 3. Persentase Dari Ruas Keseluruhan (53000M<sup>2</sup>)

Pada Tabel 2 terlihat bahwa total kerusakan yang terjadi sebesar 4239,3 M<sup>2</sup> atau sebesar 12,09% dari luas total 35000 M<sup>2</sup> ruas jalan, ini menunjukkan bahwa kerusakan Jalan Kalimas Baru belum menyeluruh namun perlu diperbaiki secara berkala.
